都廃棄物埋立処分場での放射線量率(γ線)等測定結果
(平成23年11月以降)

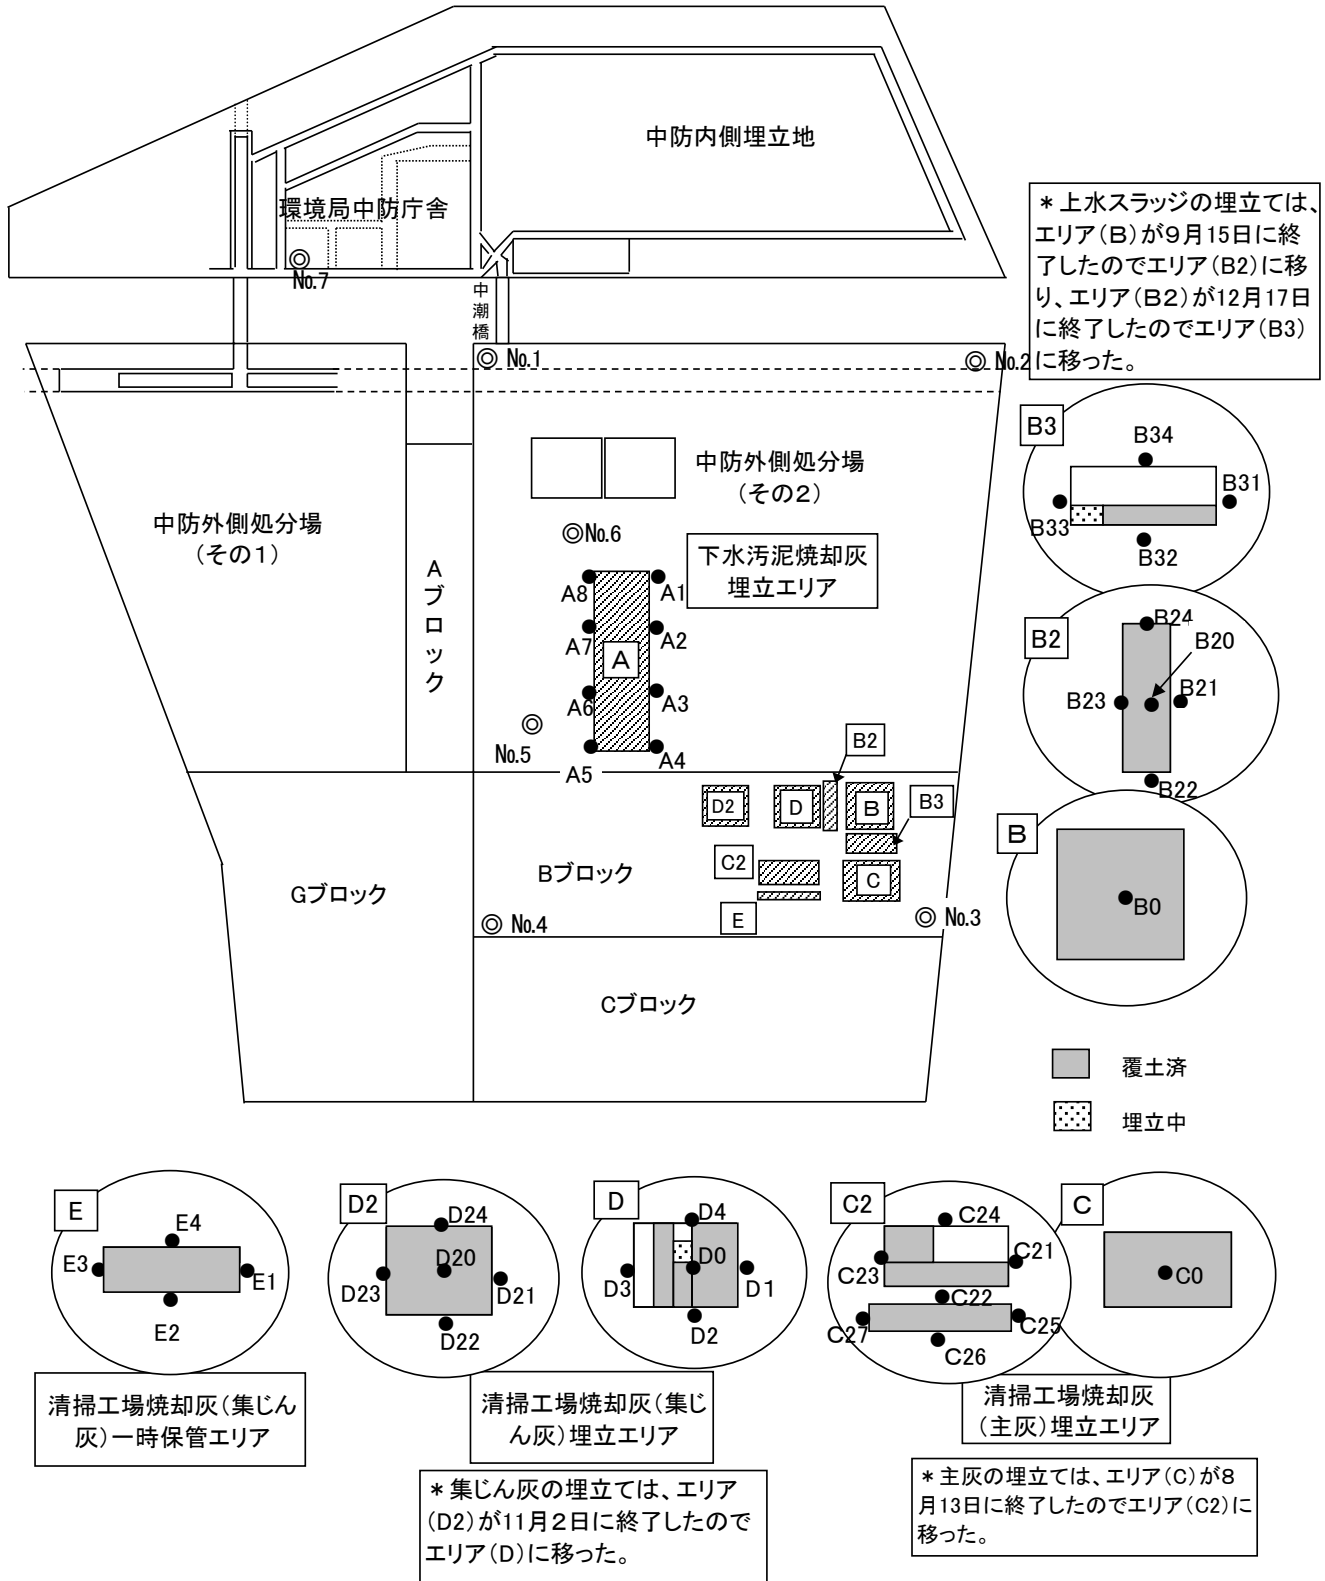
1) 空間線量率測定箇所

| | A | 下水汚泥焼却灰埋立エリア |
| | B、B2 | 上水スラッジ埋立エリア |
| | C、C2 | 清掃工場焼却灰(主灰)埋立エリア |
| | D、D2 | 清掃工場焼却灰(集じん灰)埋立エリア |
| | E | 清掃工場焼却灰(集じん灰)一時保管エリア |

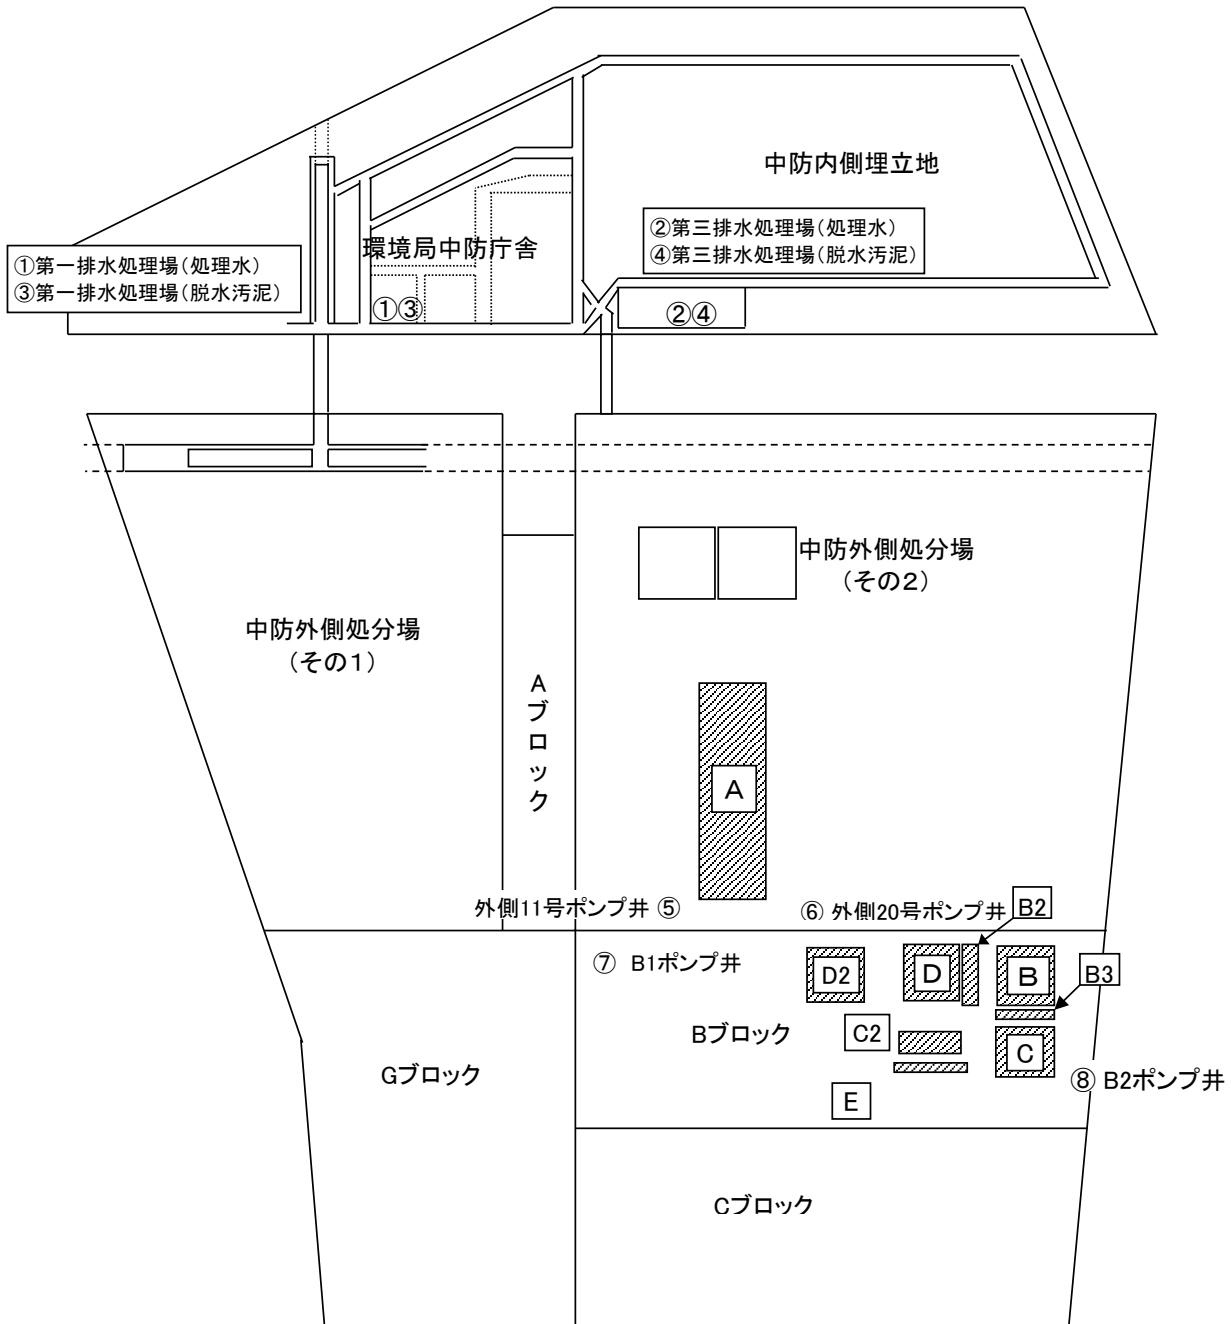
2) 排水処理場処理水等測定箇所

4) 排水処理場処理水等測定結果 (Bq/kg)
